SLUTTRAPPORT MØLLESTØVDEPONI

Bergmesteren Raudsand AS

30. JUNI 2021

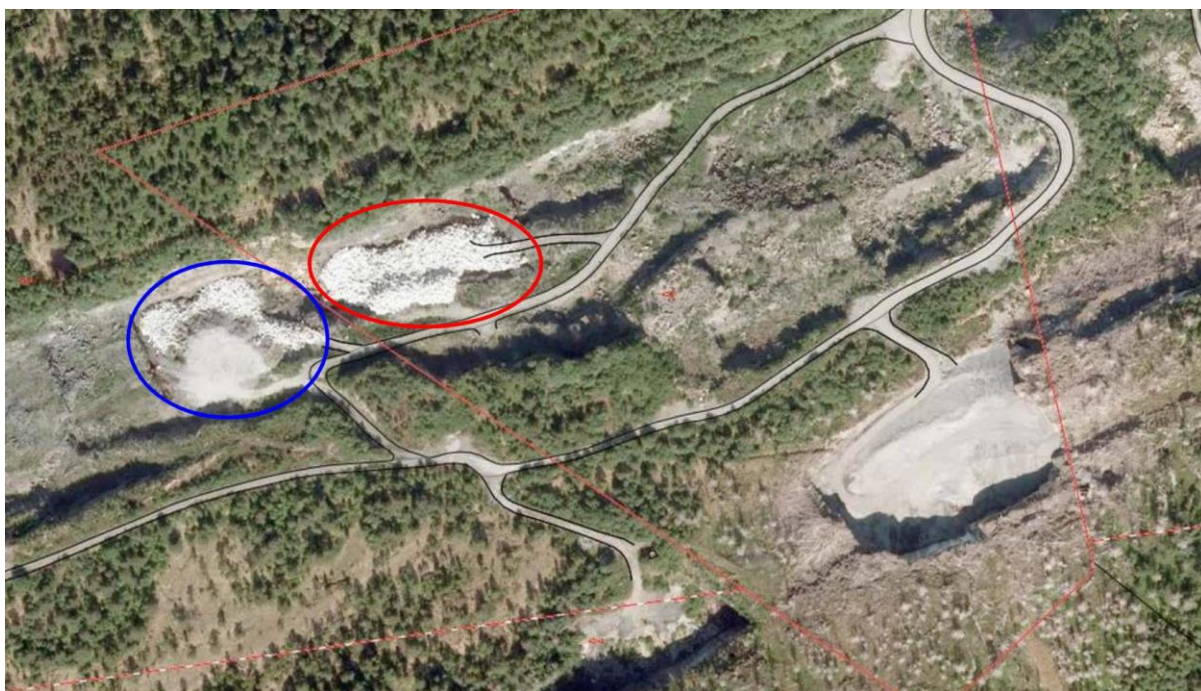
Figur 2: Møllestøvet deponert på Bergmesteren Raudsand sin eiendom er markert med rødt, og møllestøvet på Staten sin eiendom er markert i blått.

På 1990-tallet søkte Aluscan AS SFT om å få mellomlagre ca. 15 000 tonn med møllestøv i ett dagbrudd liggende på staten sin eiendom. Det fikk de tillatelse til, og møllestøvsekkene ble plassert hvor det er markert rødt på figur 2. Da Aluscan gikk konkurs i 2002, var møllestøvet oppe i dagbruddet enda ikke flyttet på, og i 2004 skilte Staten ut denne eiendommen og overlot ansvaret for møllestøvet til Alumox AS/Brian Thomson som senere opprettet Bergmesteren Raudsand AS. Veidekke Industri AS etablerte eierskap i BMR i 2012, med 50% og fra 2020 som ene-eier.

I 2004 sørget Aluscans konkursbo i samarbeid med SFT og Næringsdepartementet at det ble gjennomført en opprydding på Aluscan sitt industriområde nede ved Tingvollfjorden. Det var da de resterende 20 000 tonnene med møllestøv ble kjørt opp på Staten sin gjenstående eiendom, markert med blått på figur 2.

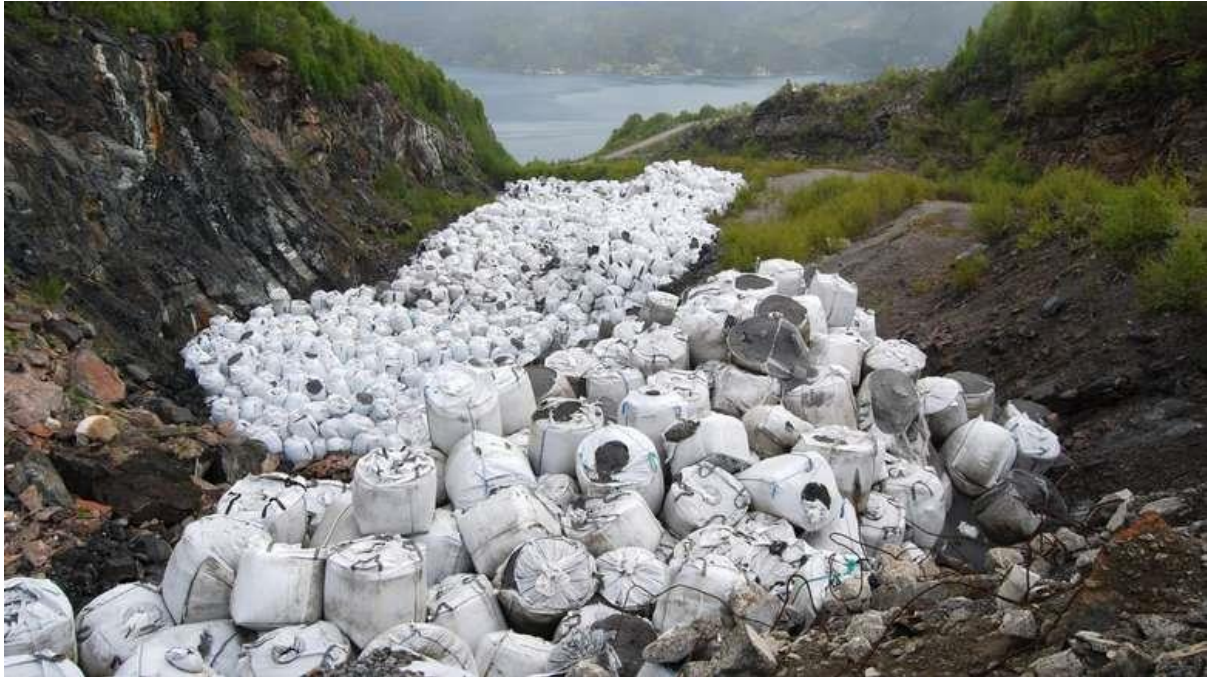
Figur 3: Møllestøvssekker deponert i dagbruddet, datert 2017.

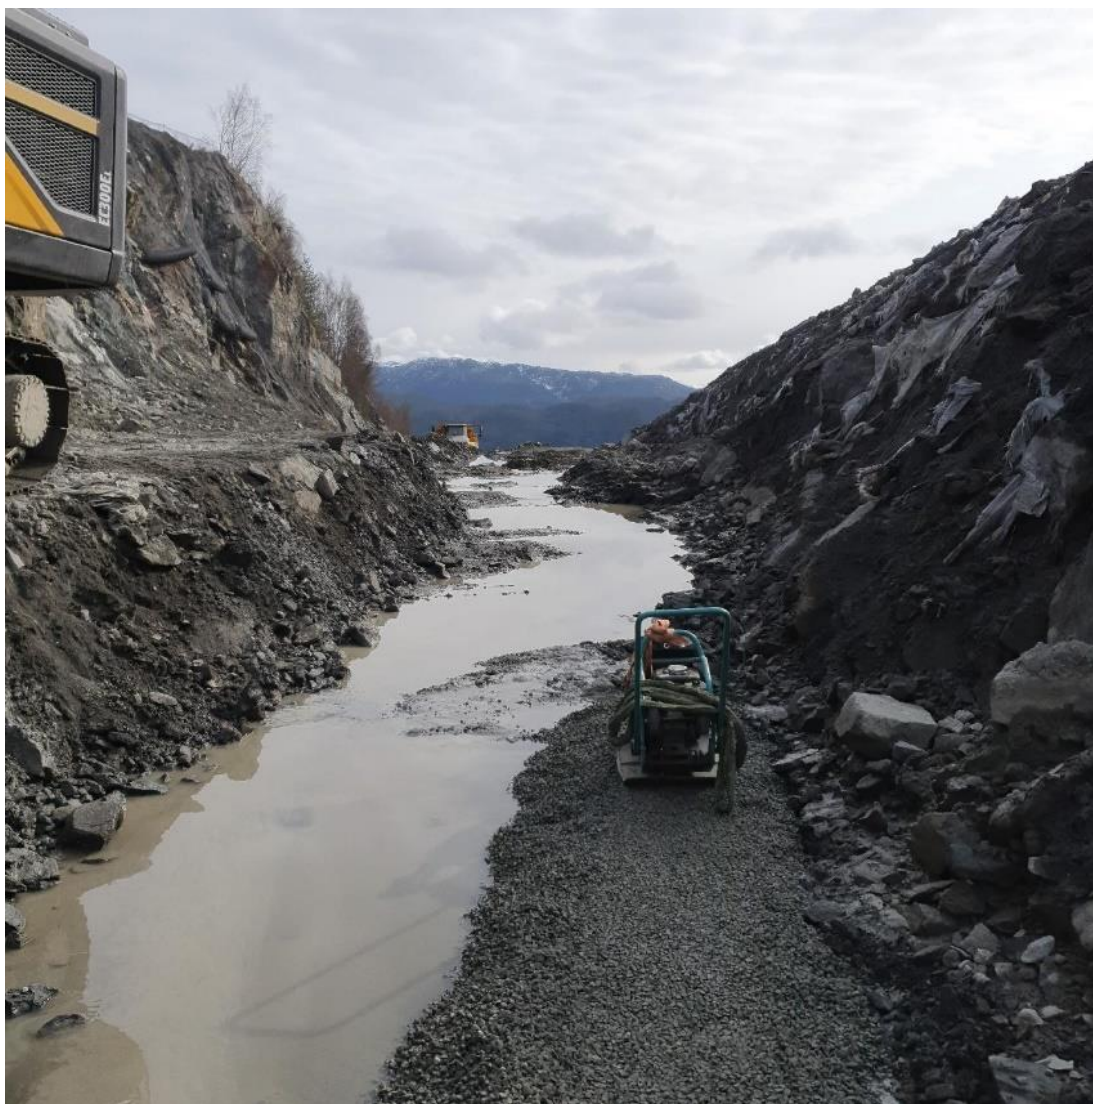
For å sikre at området blir tett i bunn, ble det startet med å rense ned til fast fjell på området hvor leirvollen og sigevannssystemet skal plasseres, samt andre tilgjengelige bunnområder. Når en var kommet ned til fast fjell, kunne man observere at vannet ble liggende oppå berget og det ble heller ikke observert visuelle sprekkesett, se figur 6. På bakgrunn av dette kan vi konstatere at bergbunnen er som forutsatt, og at det derav ikke er nødvendig med ytterligere tettetiltak ut over prosjektert.

Figur 6: Trase for leirvoll.

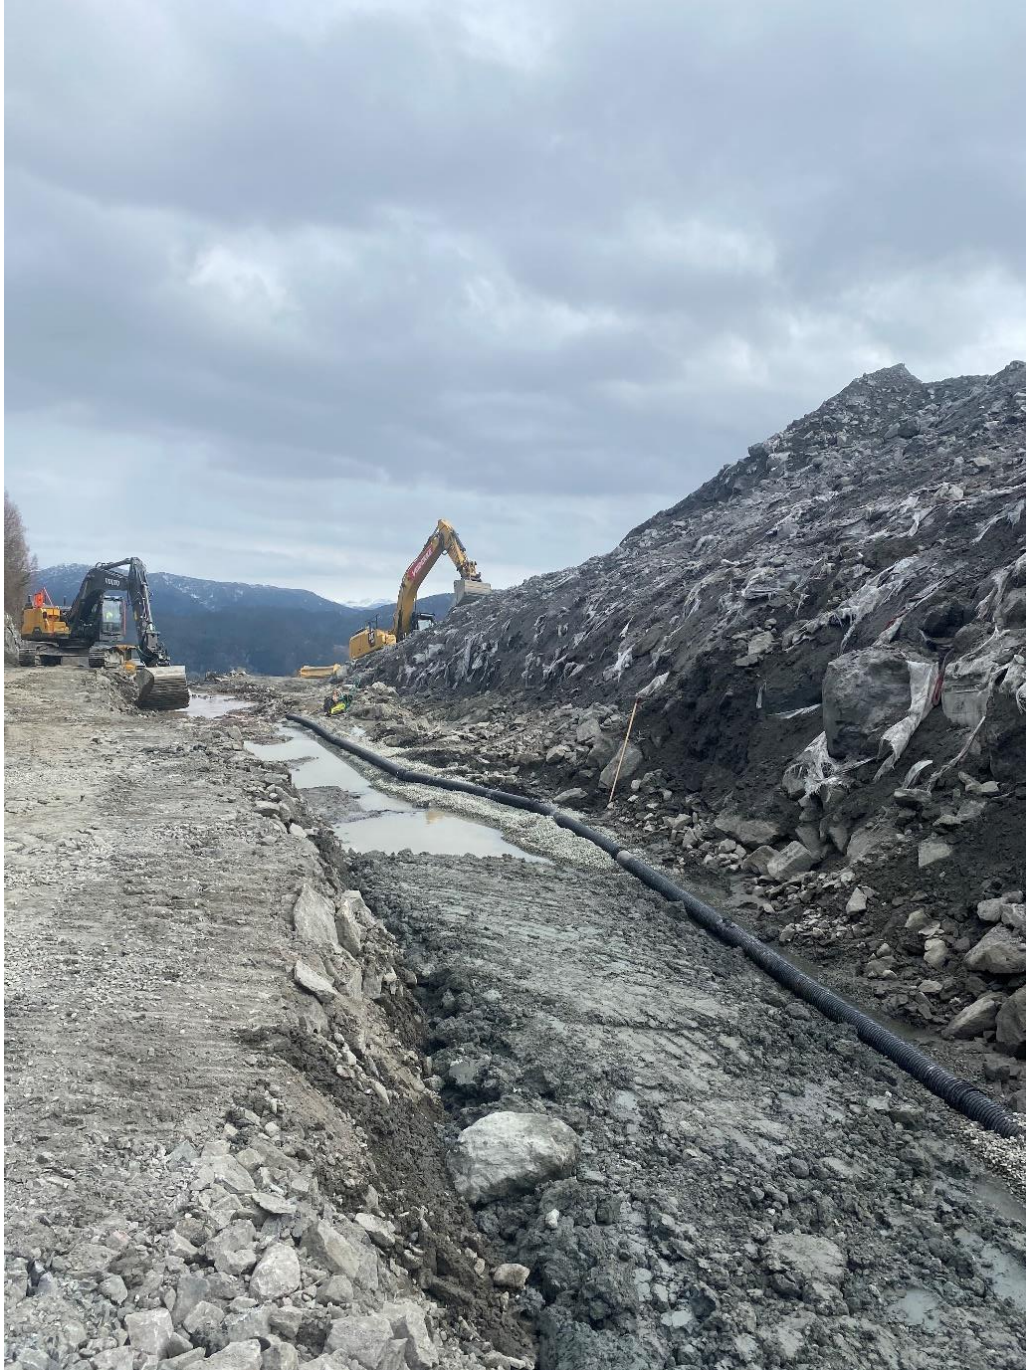
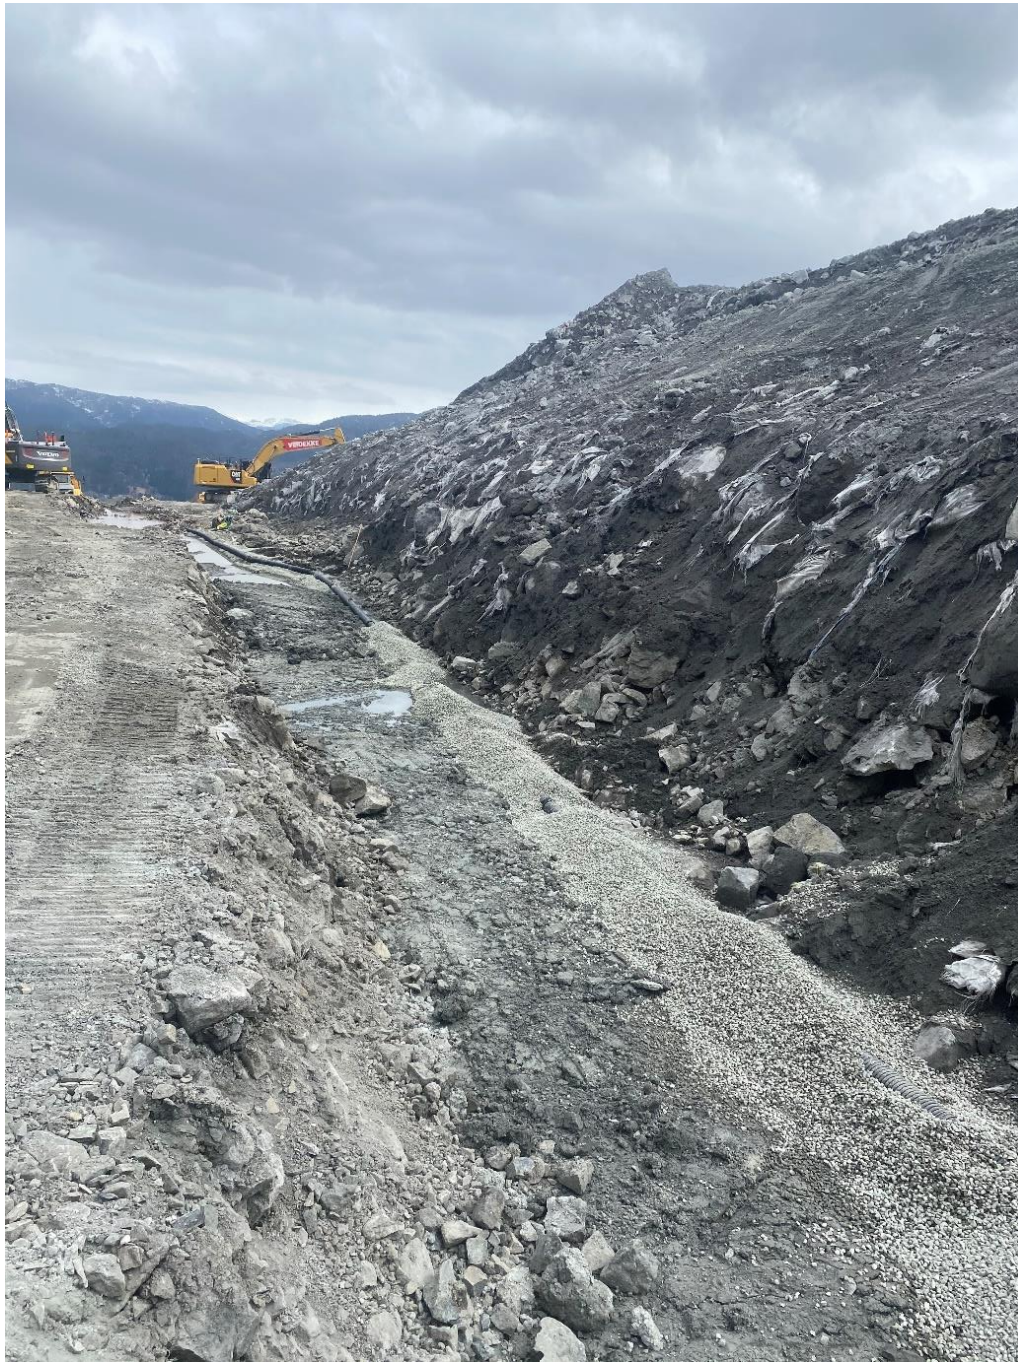
Samtidig med oppbyggingen av leirvollens fundament, ble sigevannsystemet etablert mellom møllstøv og leirvoll. Sigevannsystemet består av perforert Ø150 X-stream som omfylles med grøftepukk (8/16). Sigevannsrøret legges med selvføll og går over til ikke-perforeerte rør inne i leirvoll for videre transport til renseanlegget.

Figur 7: Sigevannssystem

Figur 8: Sigevannsystem

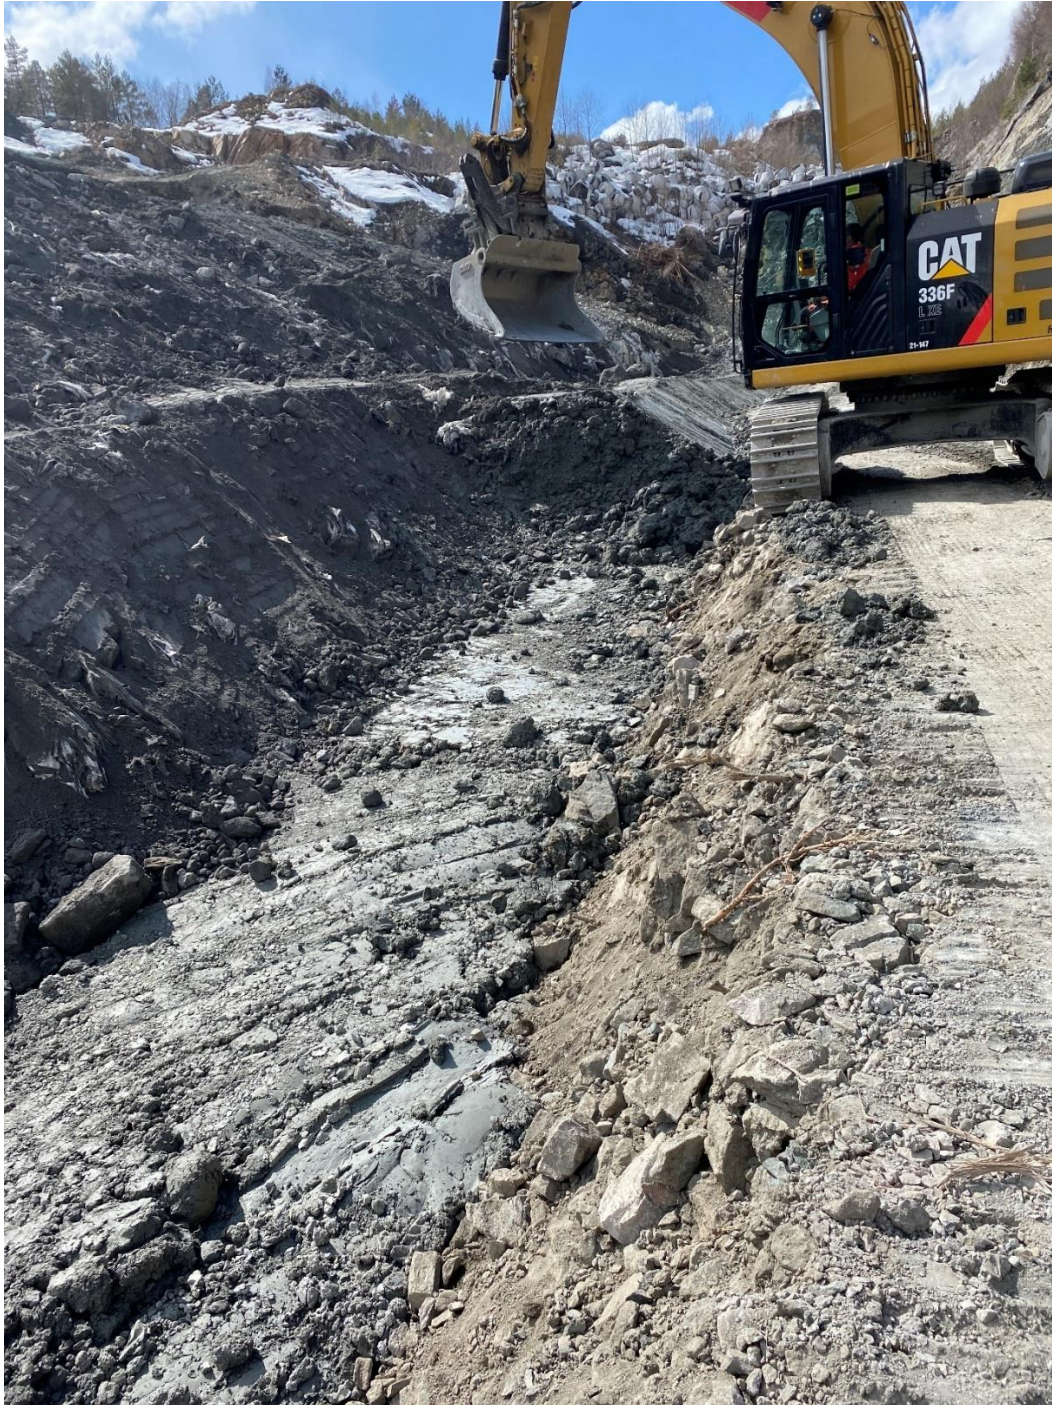
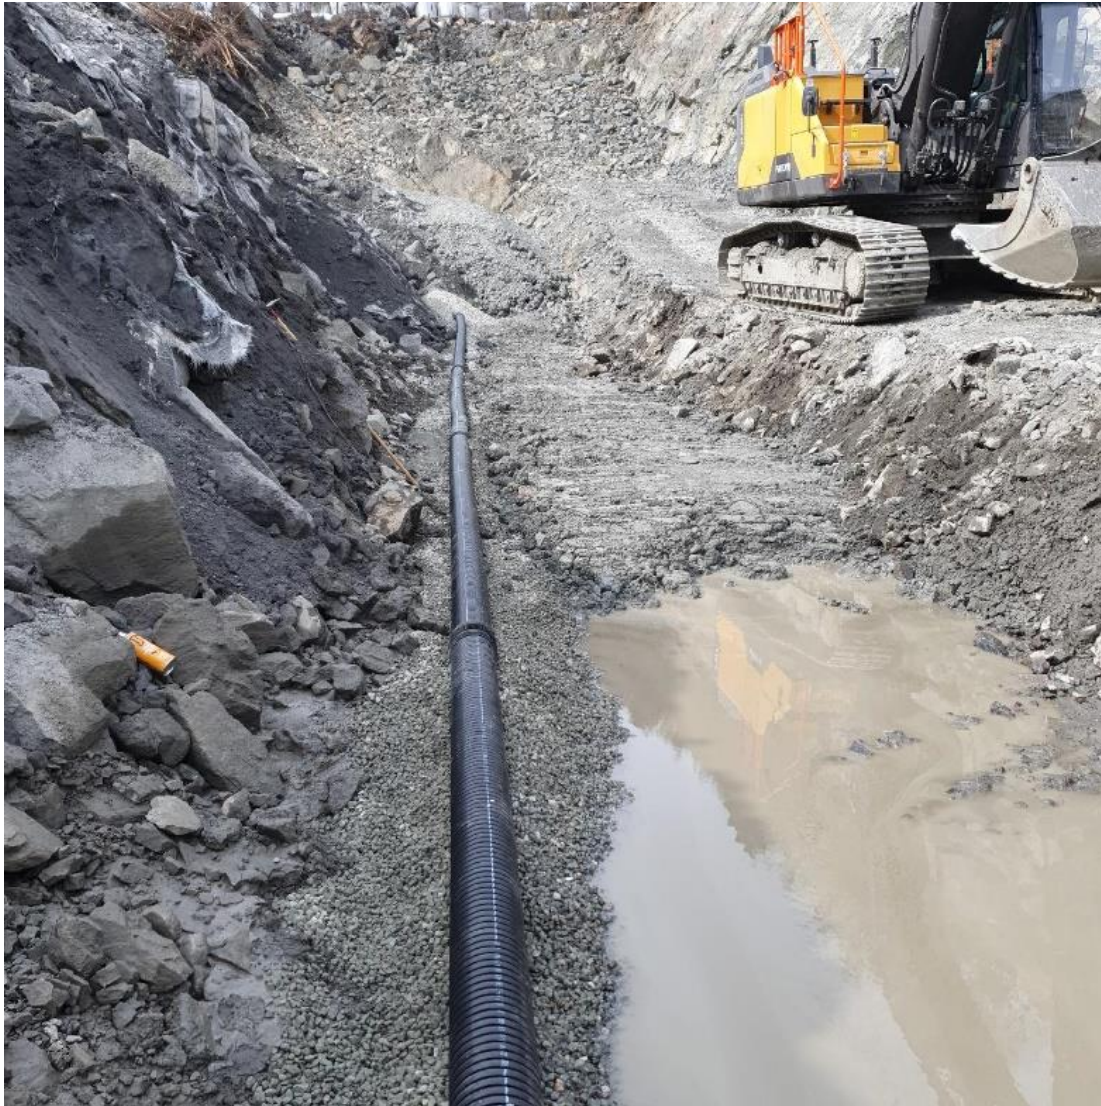
For å opprettholde krav tilknyttet tett tildekking, skal det etableres en leirvoll i bunn fjellskjæring og nedstrøms møllestøv. Det ble lagt ut ett «fundament» av leire med tykkelse 15 cm, se figur 7. Her ble det fokusert på å legge det kompakt og godt ned mot eksisterende fjell. Dette er for å sikre at sigevann ikke vil renne under leirvollen og ut i andre omliggende masser.

Figur 9: Fundament leirvoll

Figur 10: Fundament leirvoll og sigevannsystem

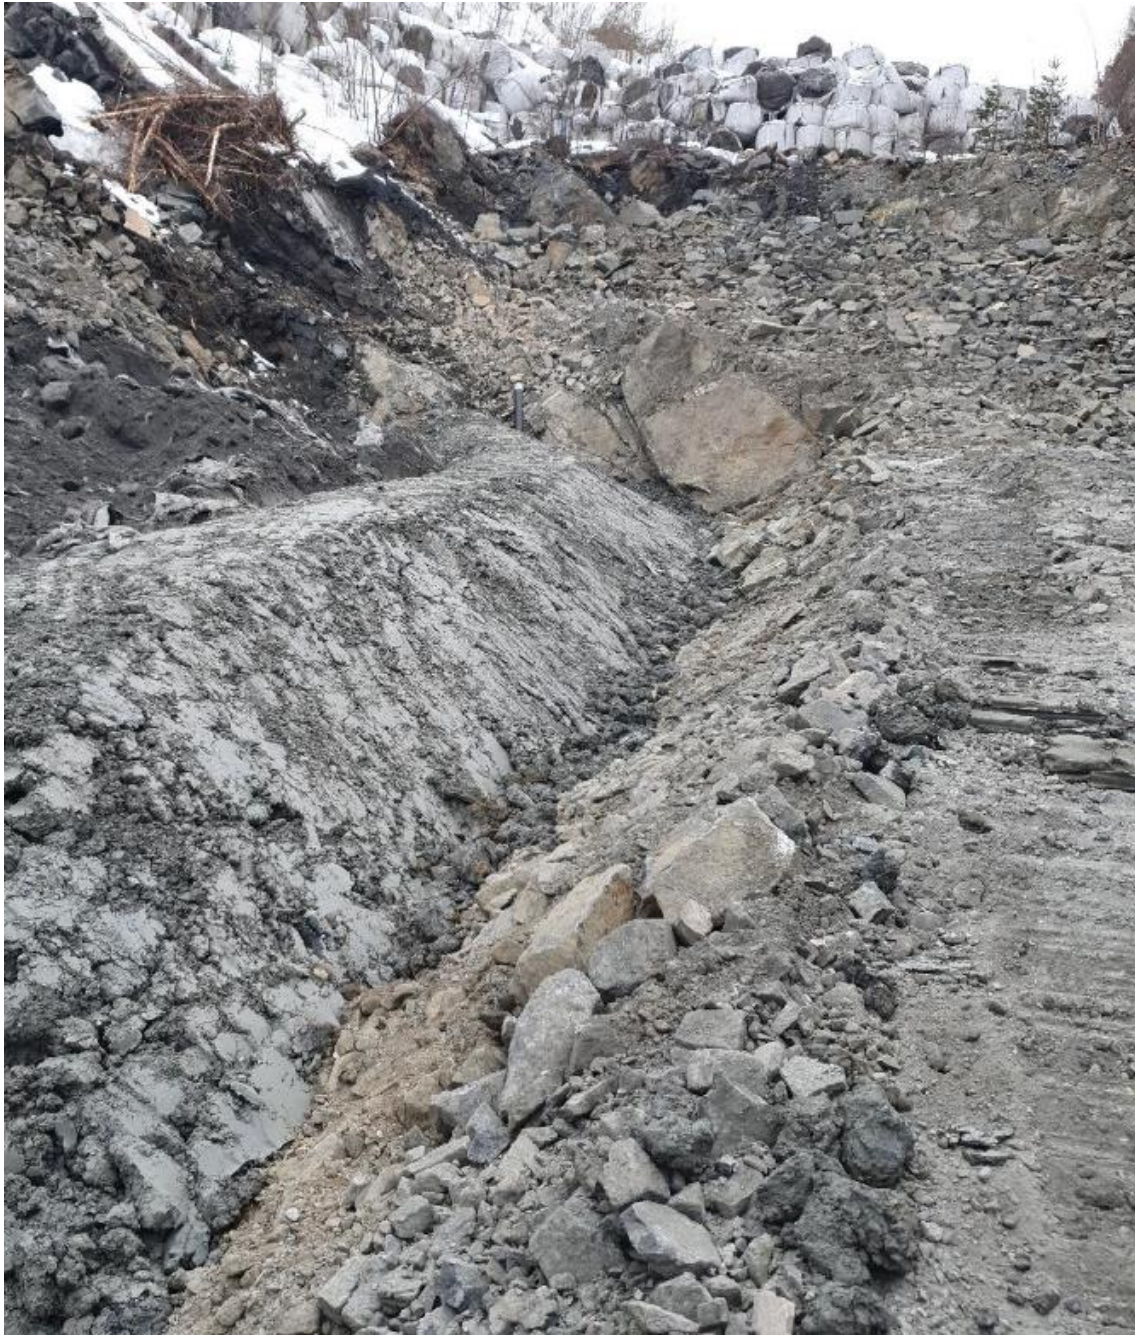
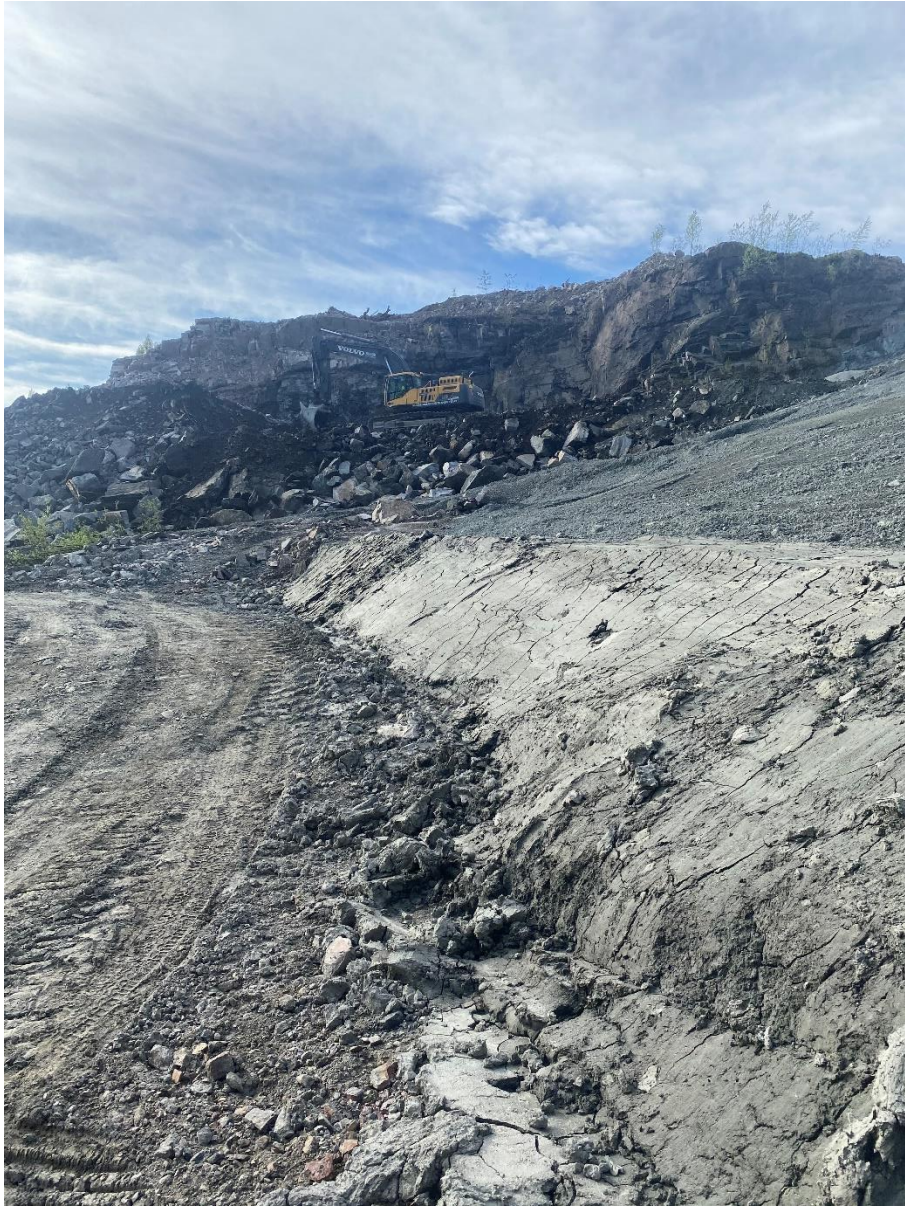
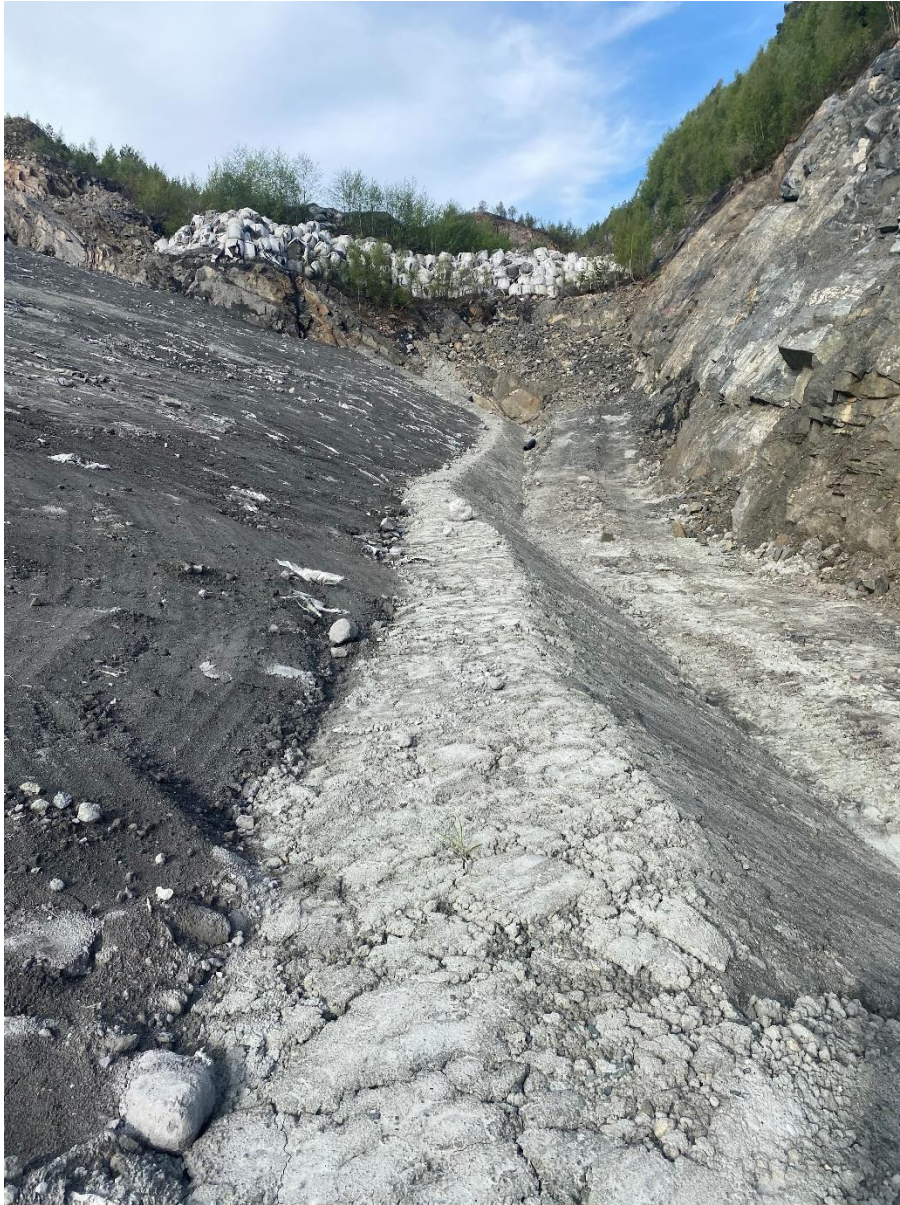
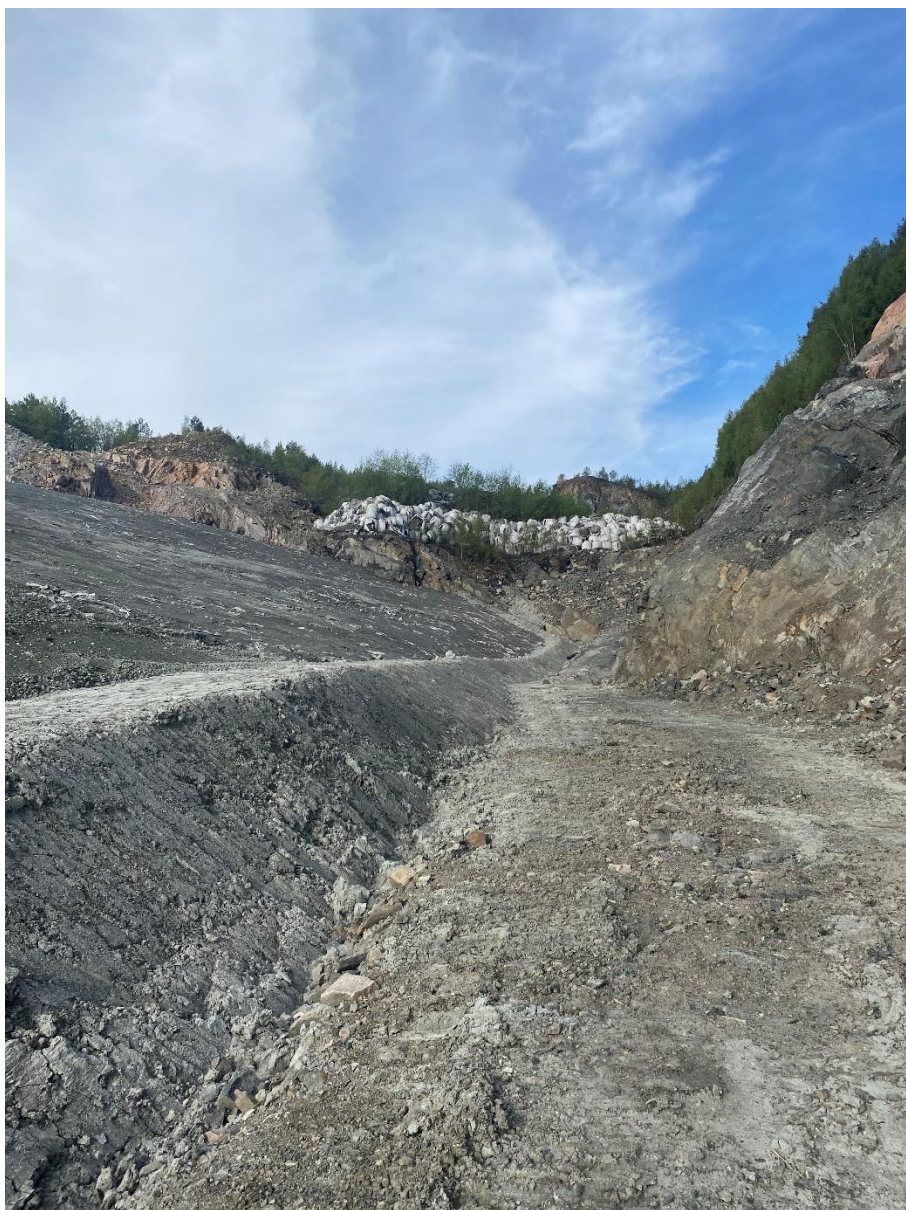
Videre bygges leirvollen opp lagvis med riktig høyde, tykkelse og helning i henhold til prosjektert grunnlag. Det er viktig at møllestøvet ikke legges over innerkanten av leirvollen, dette for å sikre at membranen får kontakt med leirvollen og hindrer utlekking.

Figur 11: Ferdig etablert leirvoll

Figur 12: Ferdig etablert leirvoll

Figur 13: Ferdig etablert leirvoll

Figur 14: Ferdig etablert leirvoll

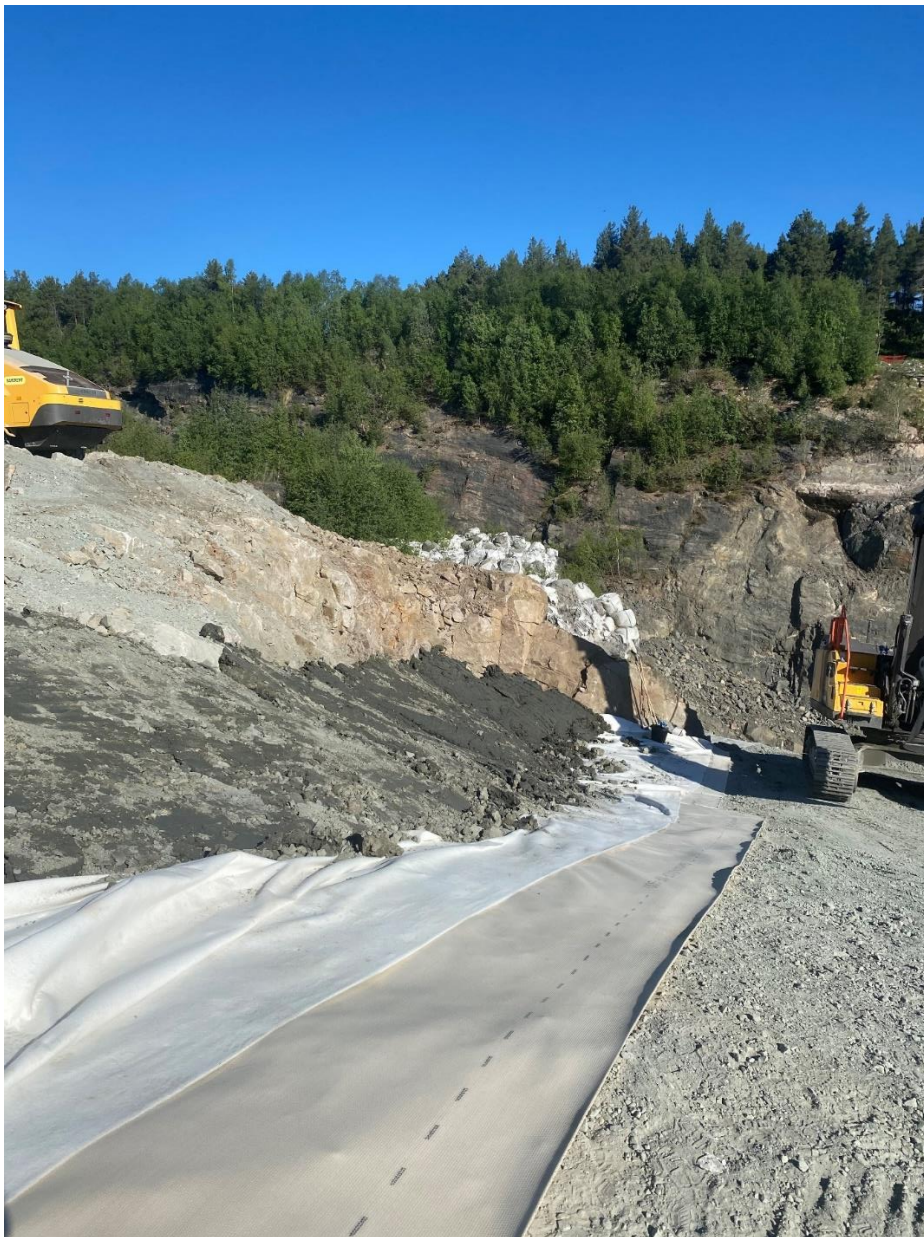
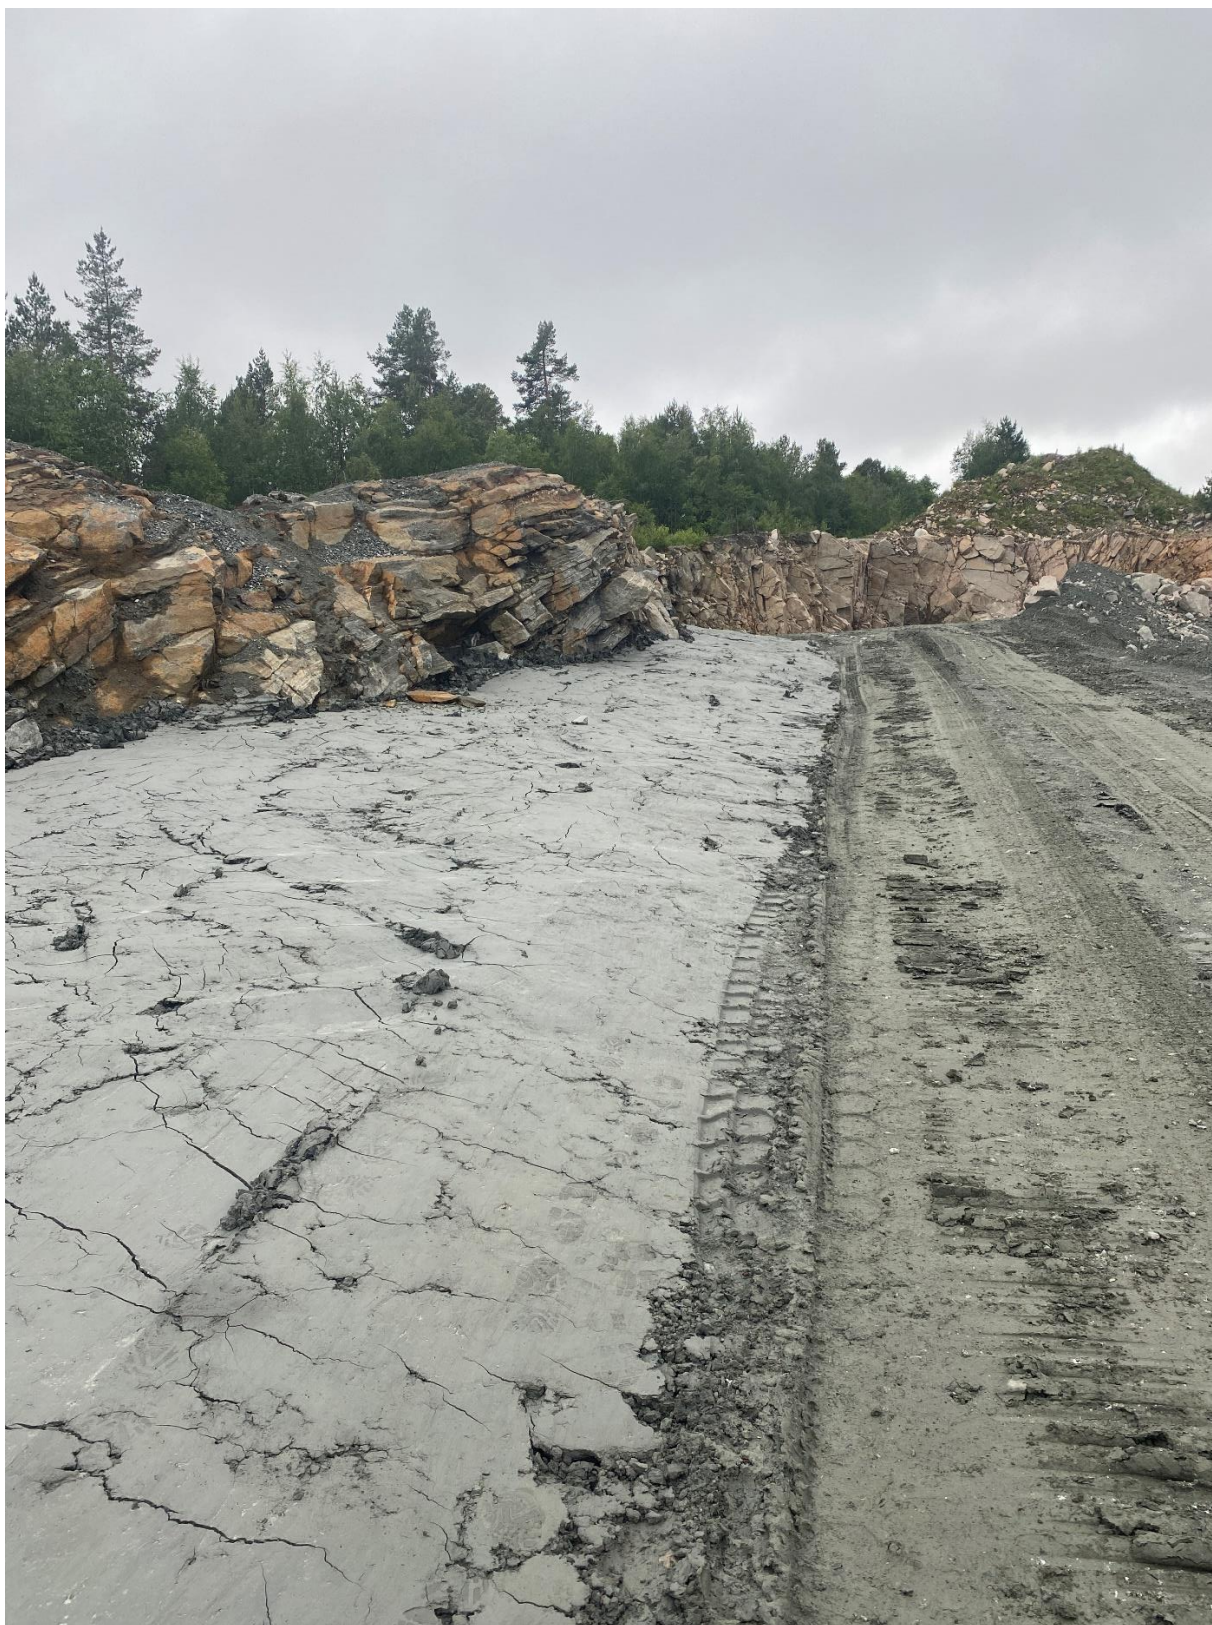
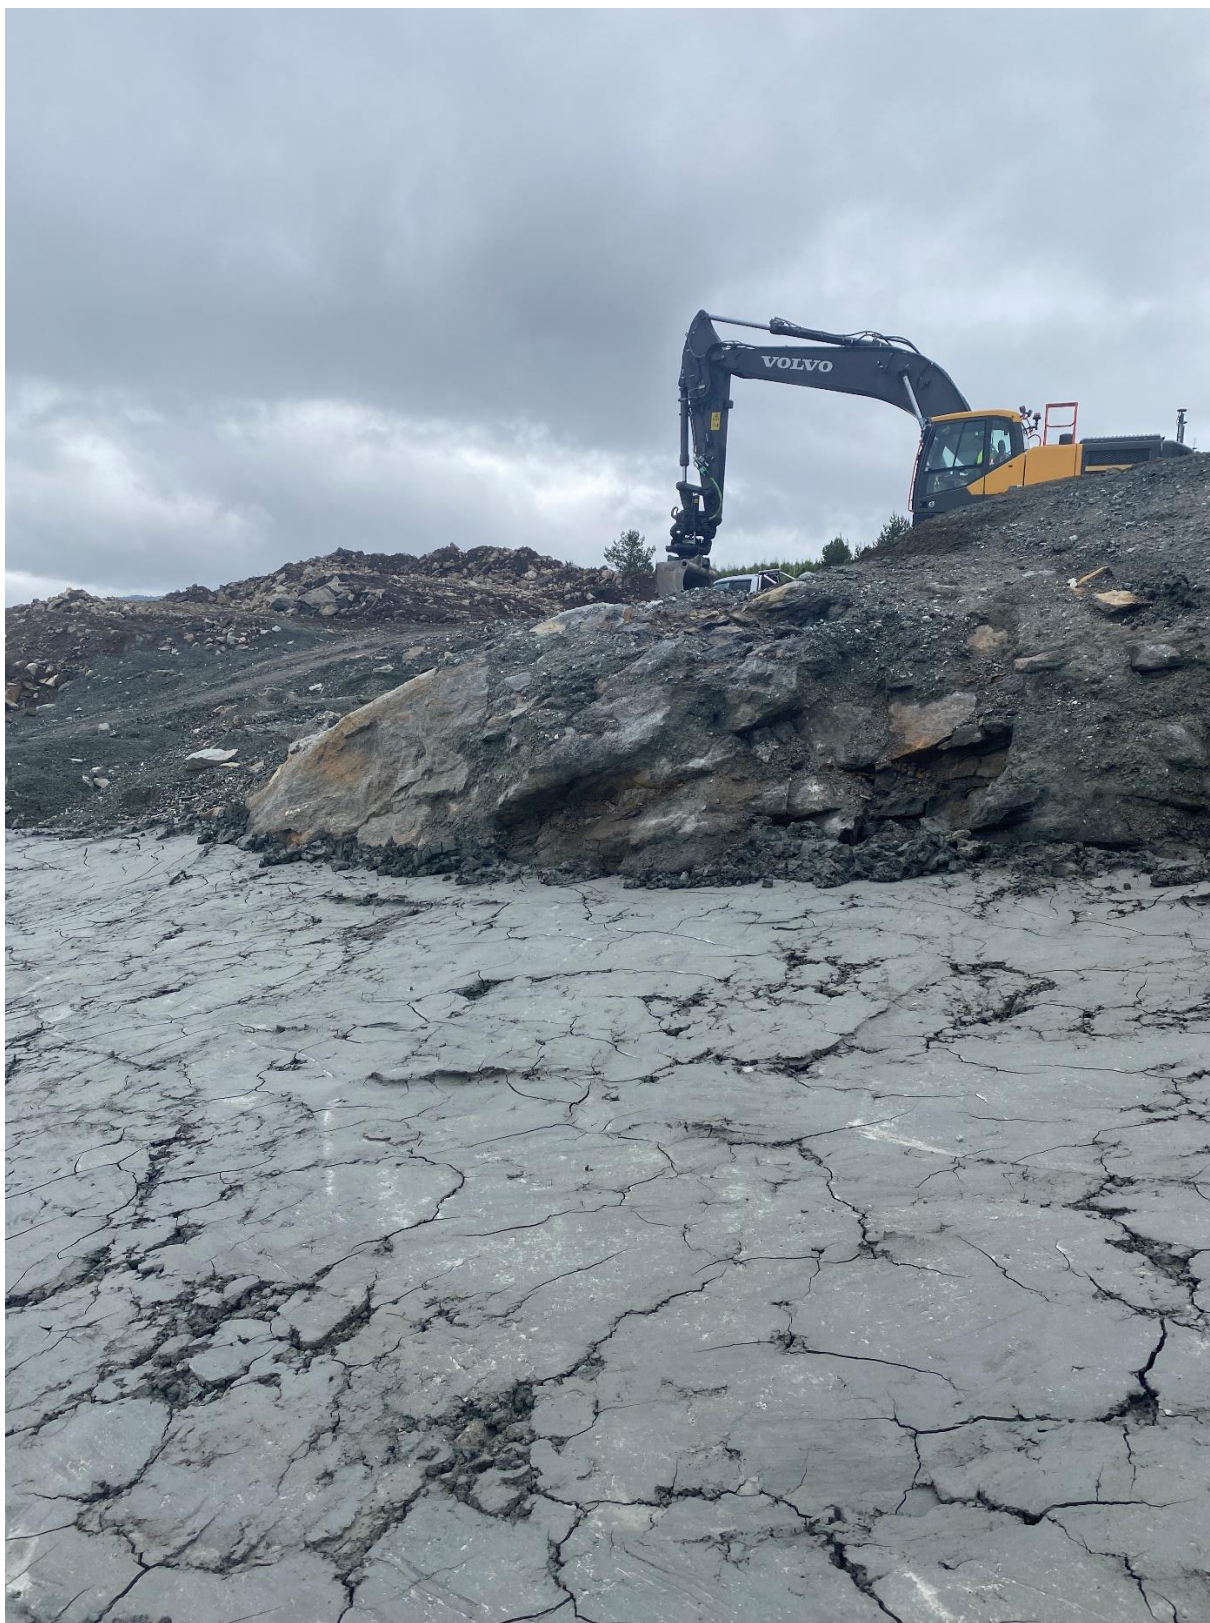
Det ble etablert forankringsgrøft i topp av alle skråninger i henhold til installasjonsveileder fra produsent. I tillegg hadde vi fokus på å legge membranen helt inntil både fjellet og bunn av terrenggrøft. Etter at membranen var plassert, ble grøften fylt med drenerende masser. For ekstra tetting i overgangen mot berg ble det laget en leirkile for å sikre at vannet ikke har mulighet til å trenge ned under membranen.

Figur 15: Leirkile mot fjell

Figur 16: Leirkile mot fjell

Figur 17: Leirkile mot fjell

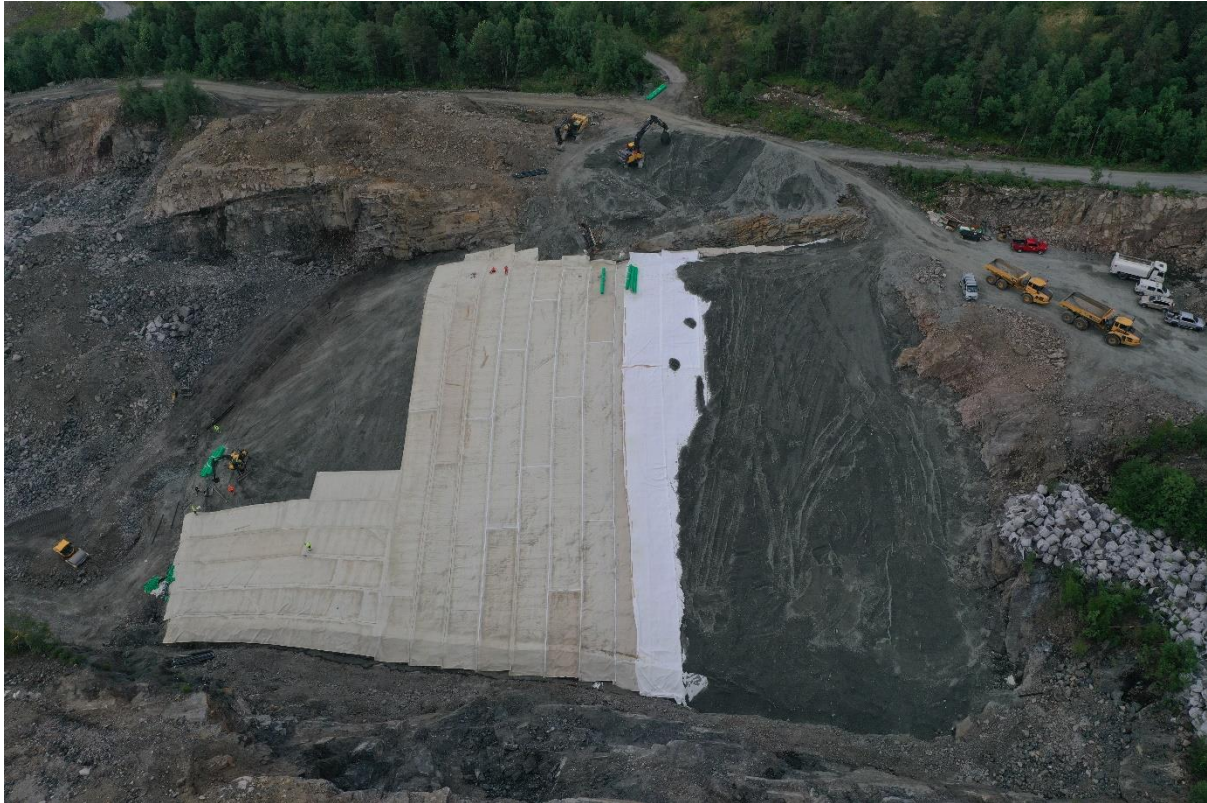
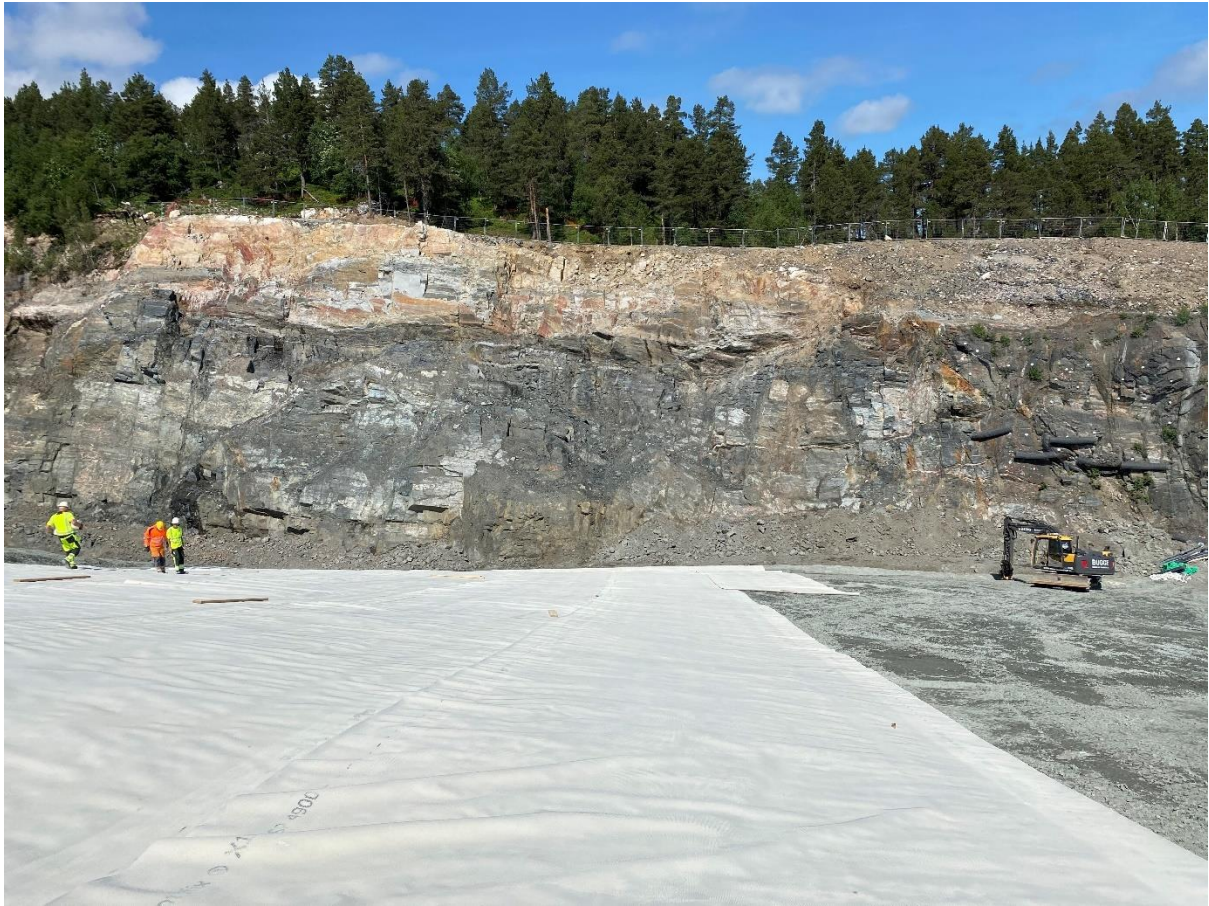
Videre la vi membran i kolonner bortover. Vi startet å jobbe nedenfra og opp. Det var viktig å være nøye med overlappen der membranen møttes, i tillegg skulle det etterstribes at skjøtene på de korte sidene ble vekselvis. Ved horisontale og avvikende skjøter, ble det lagt ett lag med bentonittpulver i overlappen før det teipes. På de vertikale skjøtene skulle det bare teipes.

Figur 18: Utlekking av membran, fiberduk og dreneringslag

Figur 19: Utlekking av membran

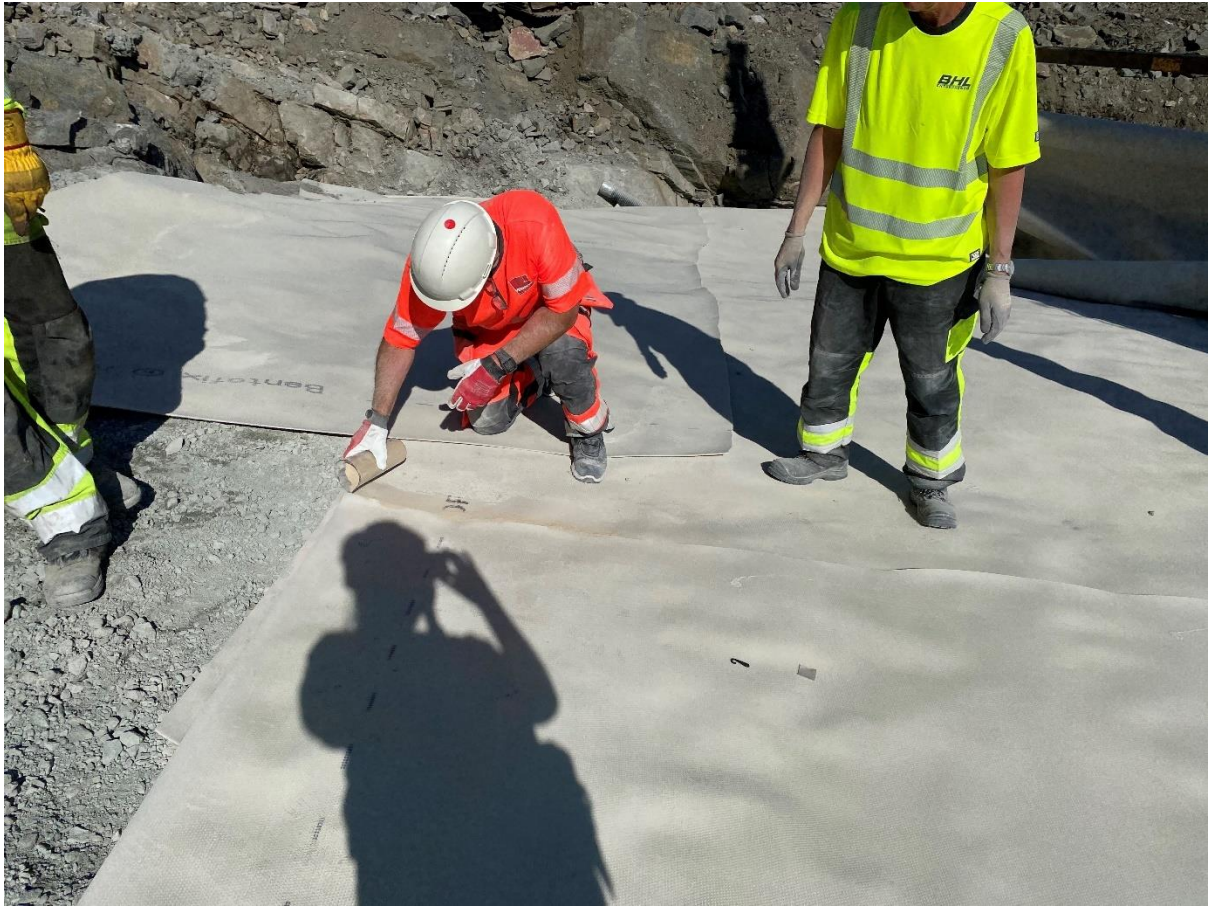
Figur 20: Arbeid med membranskjøter

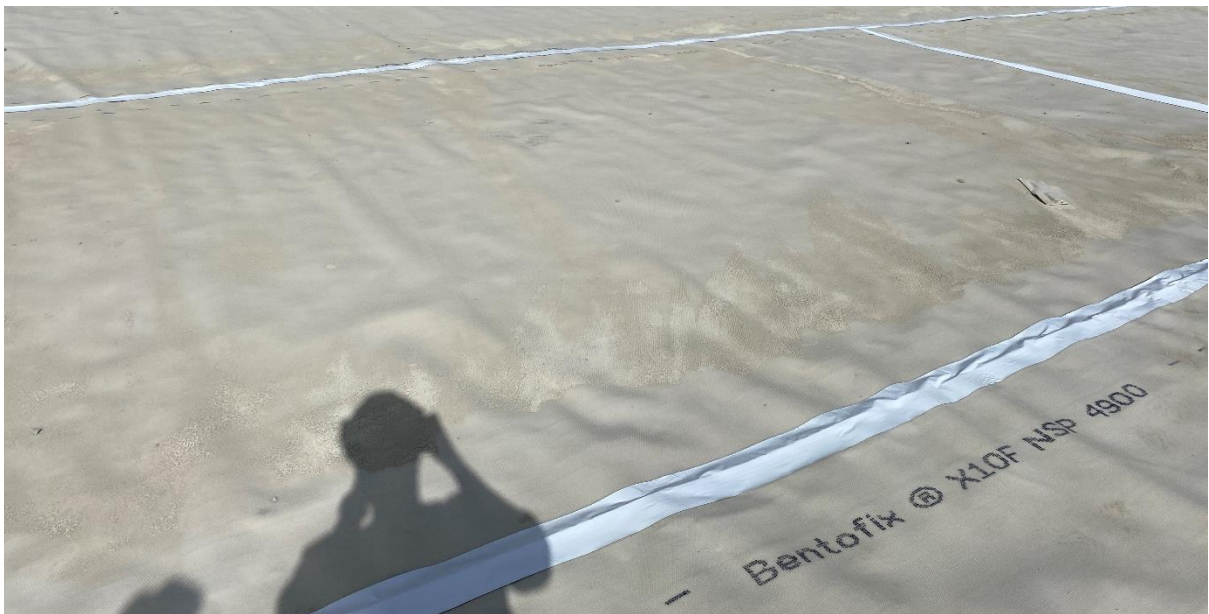
Figur 21: Ferdig lagt membran med teipet skjøter
