SLUTTRAPPORT MØLLESTØVDEPONI

Bergmesteren Raudsand AS

30. JUNI 2021

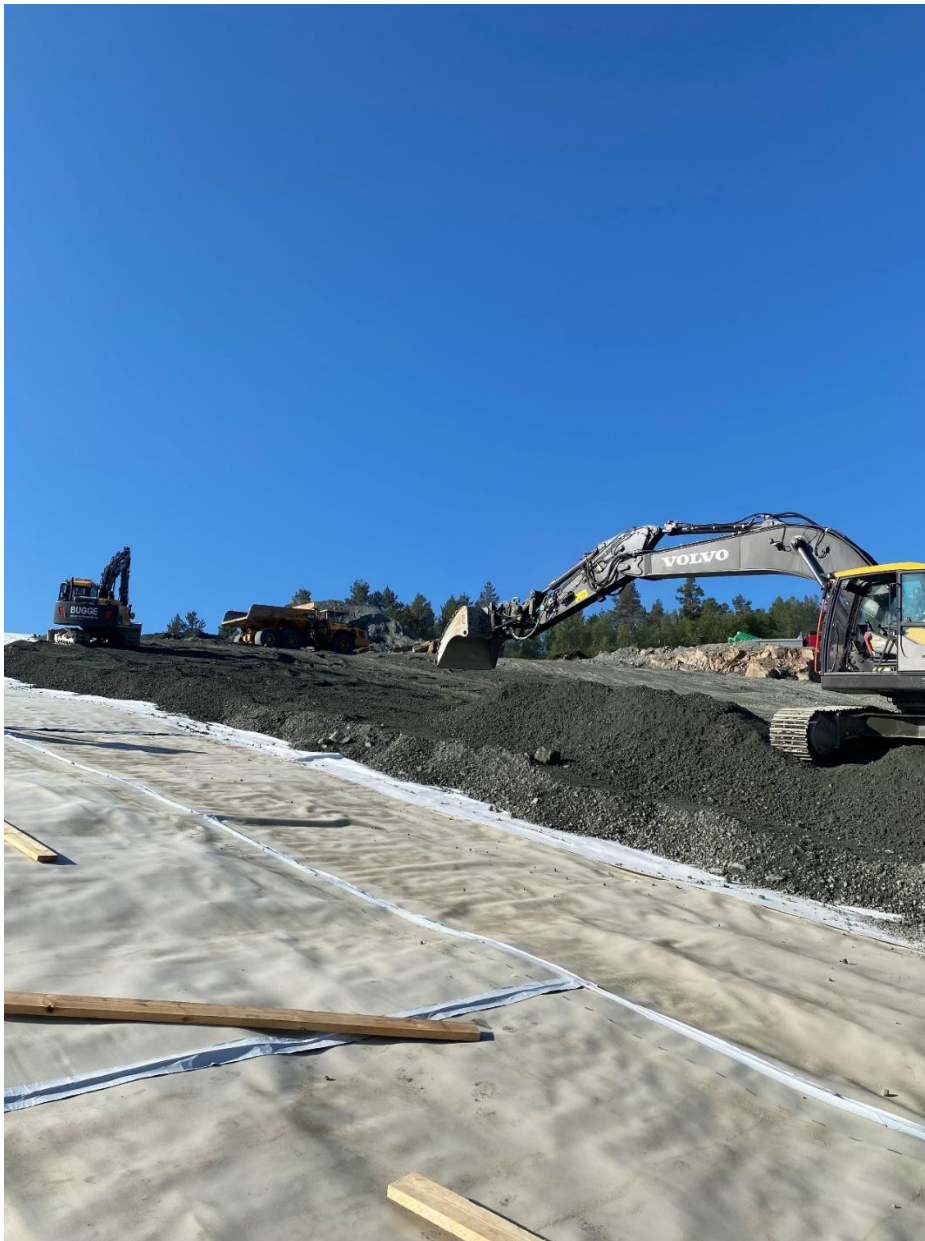
Etter at membranen er blitt lagt og skjøtene er tettet iht. beskrivelse, skal det etableres ett dreneringslag oppå. Dette er for å drenere vekk vann, i tillegg til å være ett beskyttelseslag for membranen. Det ble først lagt på en klasse 5 fiberduk, før det legges ett 40 cm lag med bunnrenskemasser (0-32) over. For å sikre at det ble riktig høyde på dreneringslaget, ble det underliggende området målt inn, og det ble laget en maskinstyringsfil for utlegging av dreneringslaget.

Figur 22: 40 cm dreneringslag over membran
